## Varianty přístupových cest do areálu kostela Nejsvětější Trojice v Kameničkách

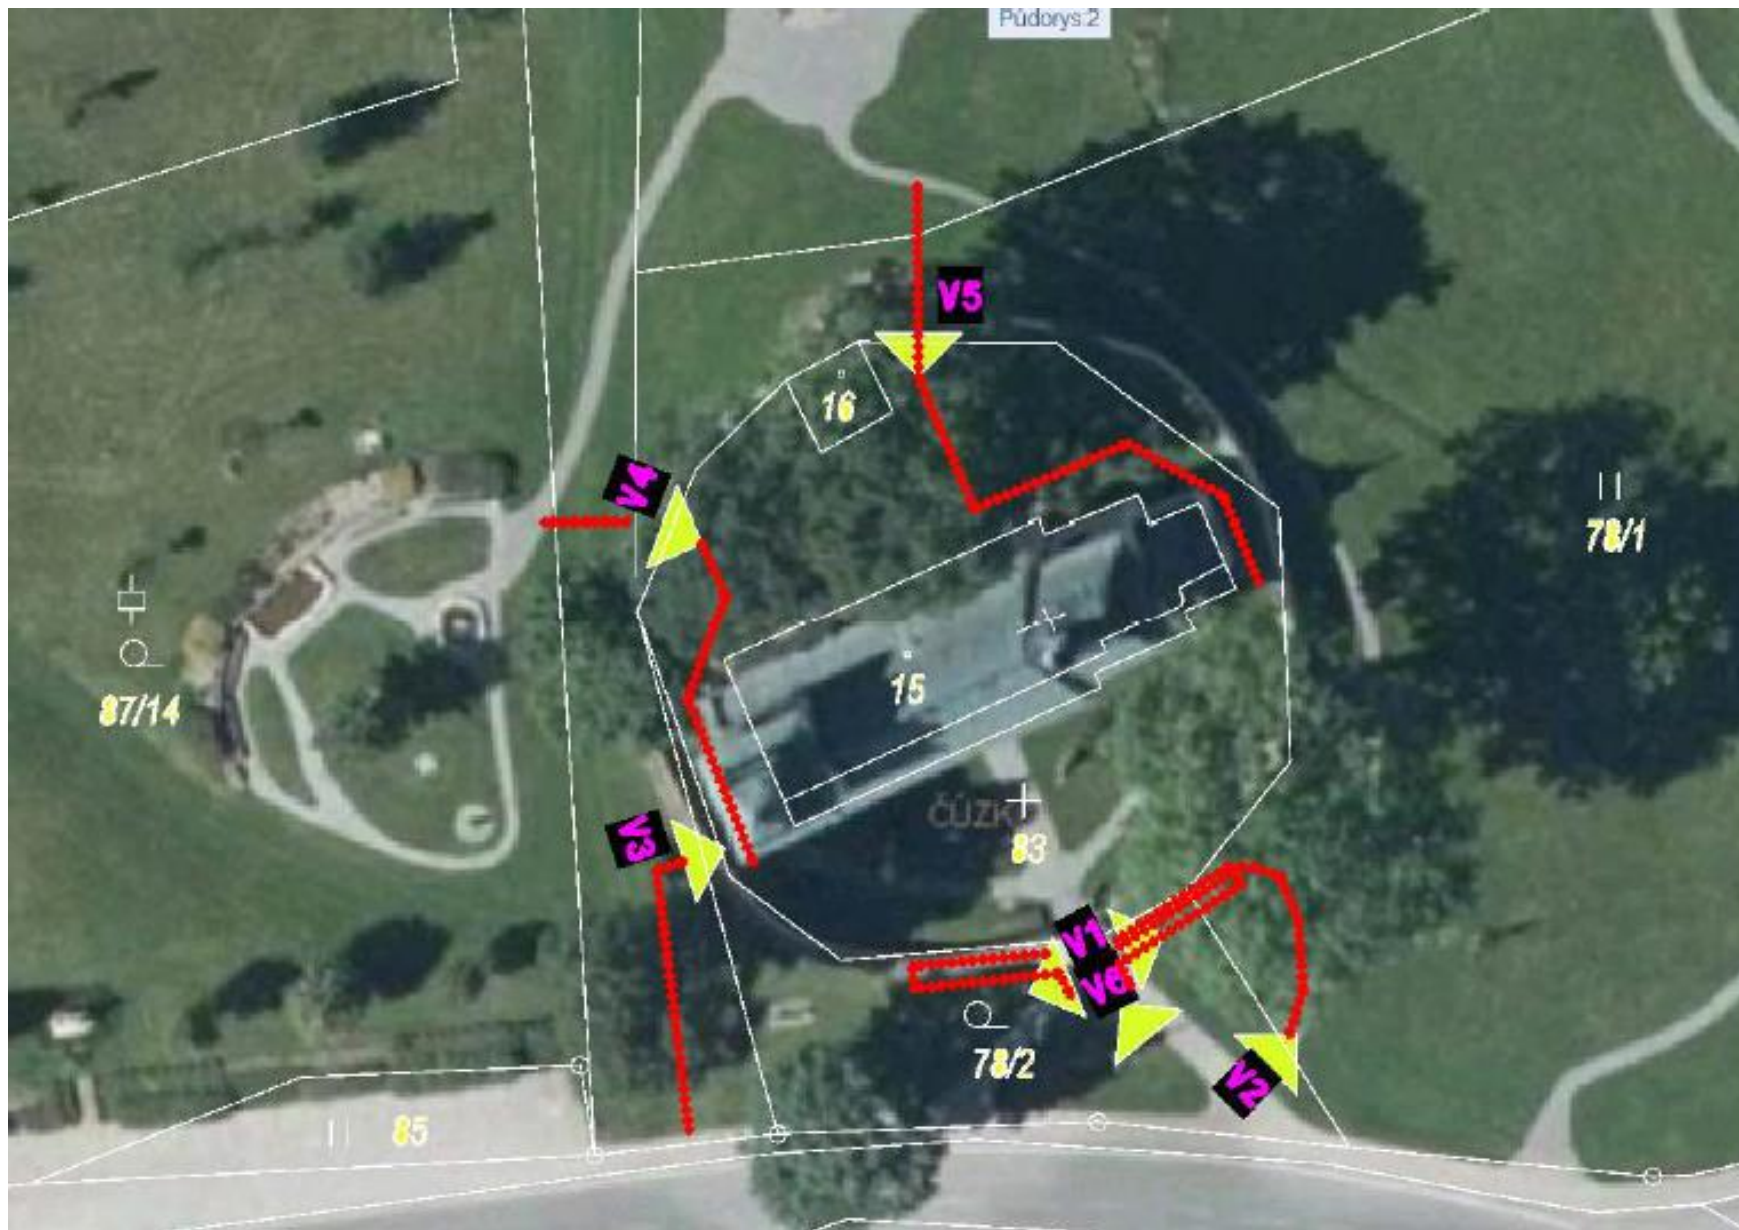
## **V1 VARIANTA č. 1 - Vybudování přístupové rampy**

š. 1500 mm o sklonu max 1:16 (6,25%) dle ČSN 734130

### **a) provedení vpravo od přístupového schodiště**

- mezipodesta rampy cca 1m nad terénem vyžadující provedení terénních úprav (svahování popř. pohledové konstrukce)
- nutný posun stávajícího schodiště o 1,35 s navýšením stávajícího počtu schodišťových stupňů
- úprava stávajícího přístupového chodníku

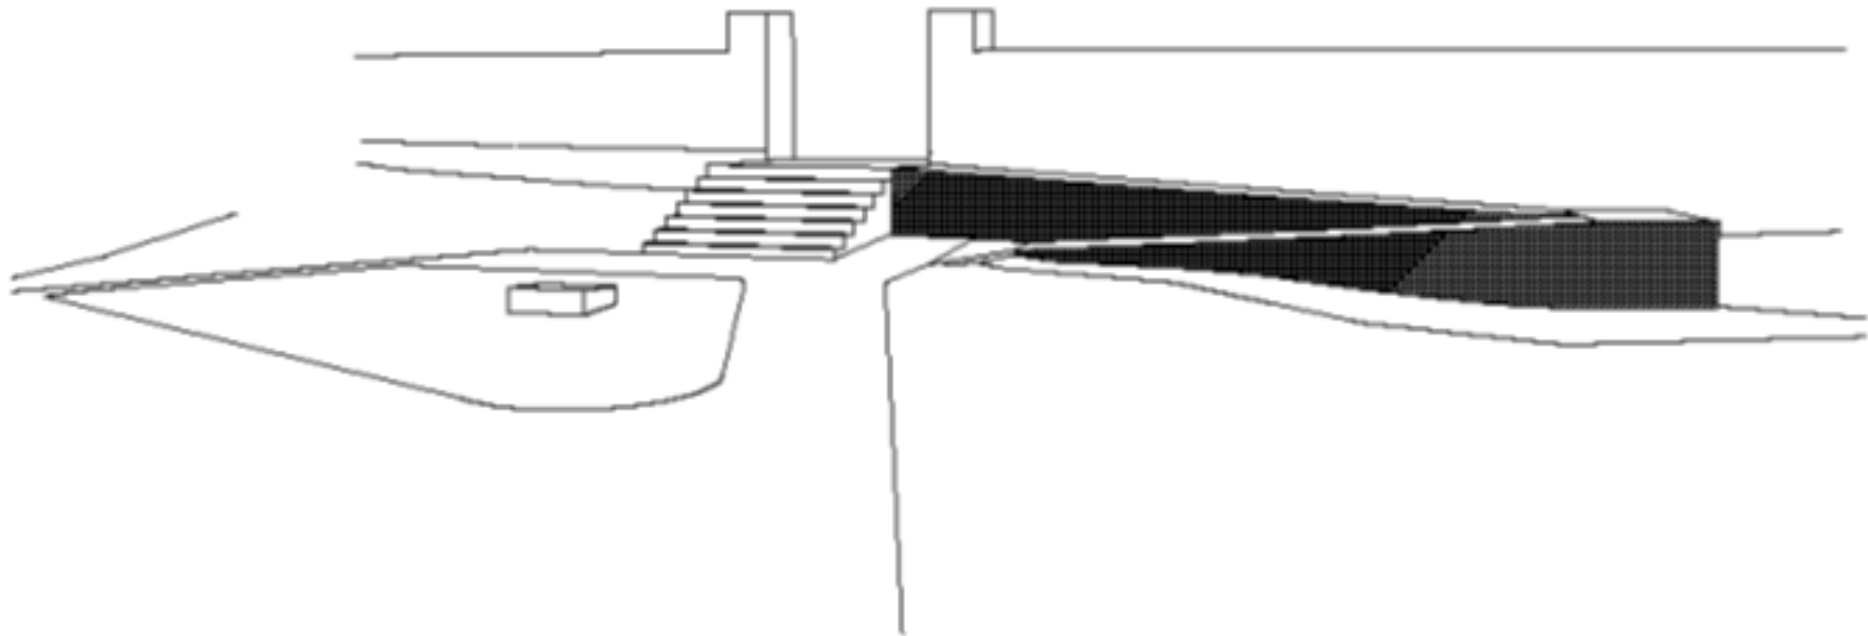
**b) provedení vlevo od přístupového schodiště**

- mezipodesta rampy cca 0,5m pod terénem u ohradní zdi ( pravděpodobná úprava základů této zdi)
- méně výrazné terénní úpravy při provedení vpravo
- nutný posun stávajícího schodiště o 1,35 s navýšením stávajícího počtu schodišťových stupňů
- úprava stávajícího přístupového chodníku

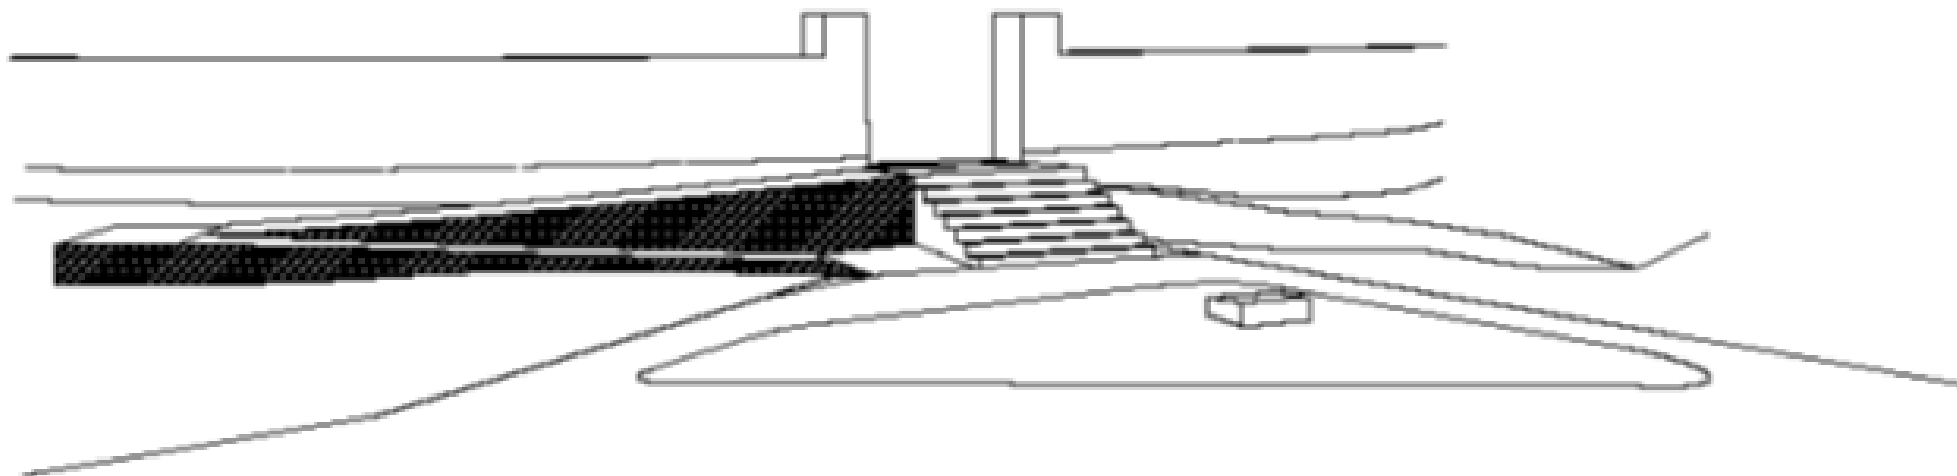
**c) provedení ramp po obou stranách přístupového schodiště**

- cenově nákladná varianta

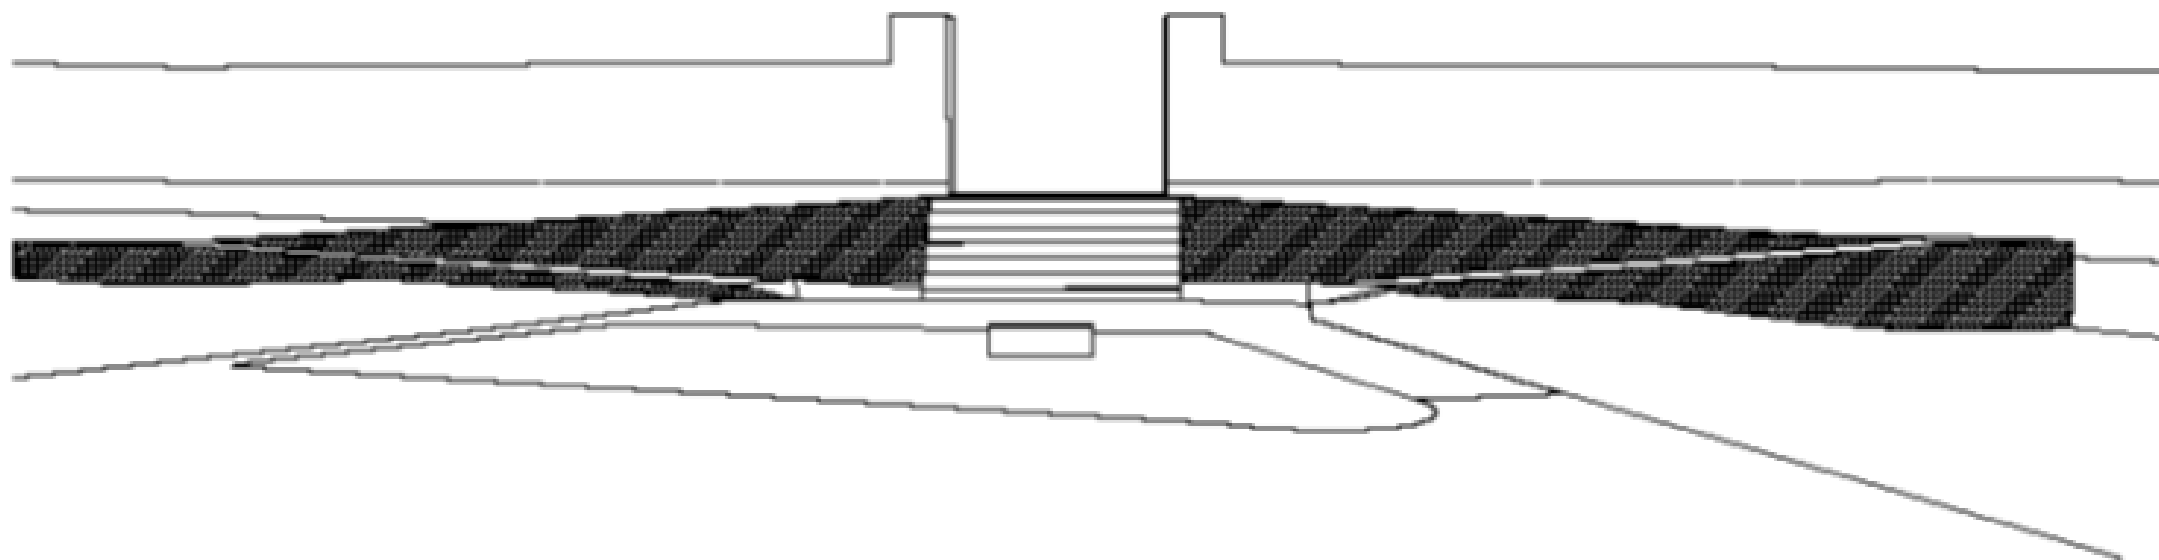
## V2 VARIANTA č. 2 - Vybudování přístupové rampy

- š. 1500 mm o sklonu max 1:16 (6,25%) dle ČSN 734130
- provedení napojení na mlatový chodník od křižové cesty
- trasa prochází terénem s terénním průlehem, který zvyšuje nutnost provedení násypů popř. opěrných konstrukcí
- nutný posun stávajícího schodiště o 1,35 s navýšením stávajícího počtu schodišťových stupňů
- úprava stávajícího přístupového chodníku

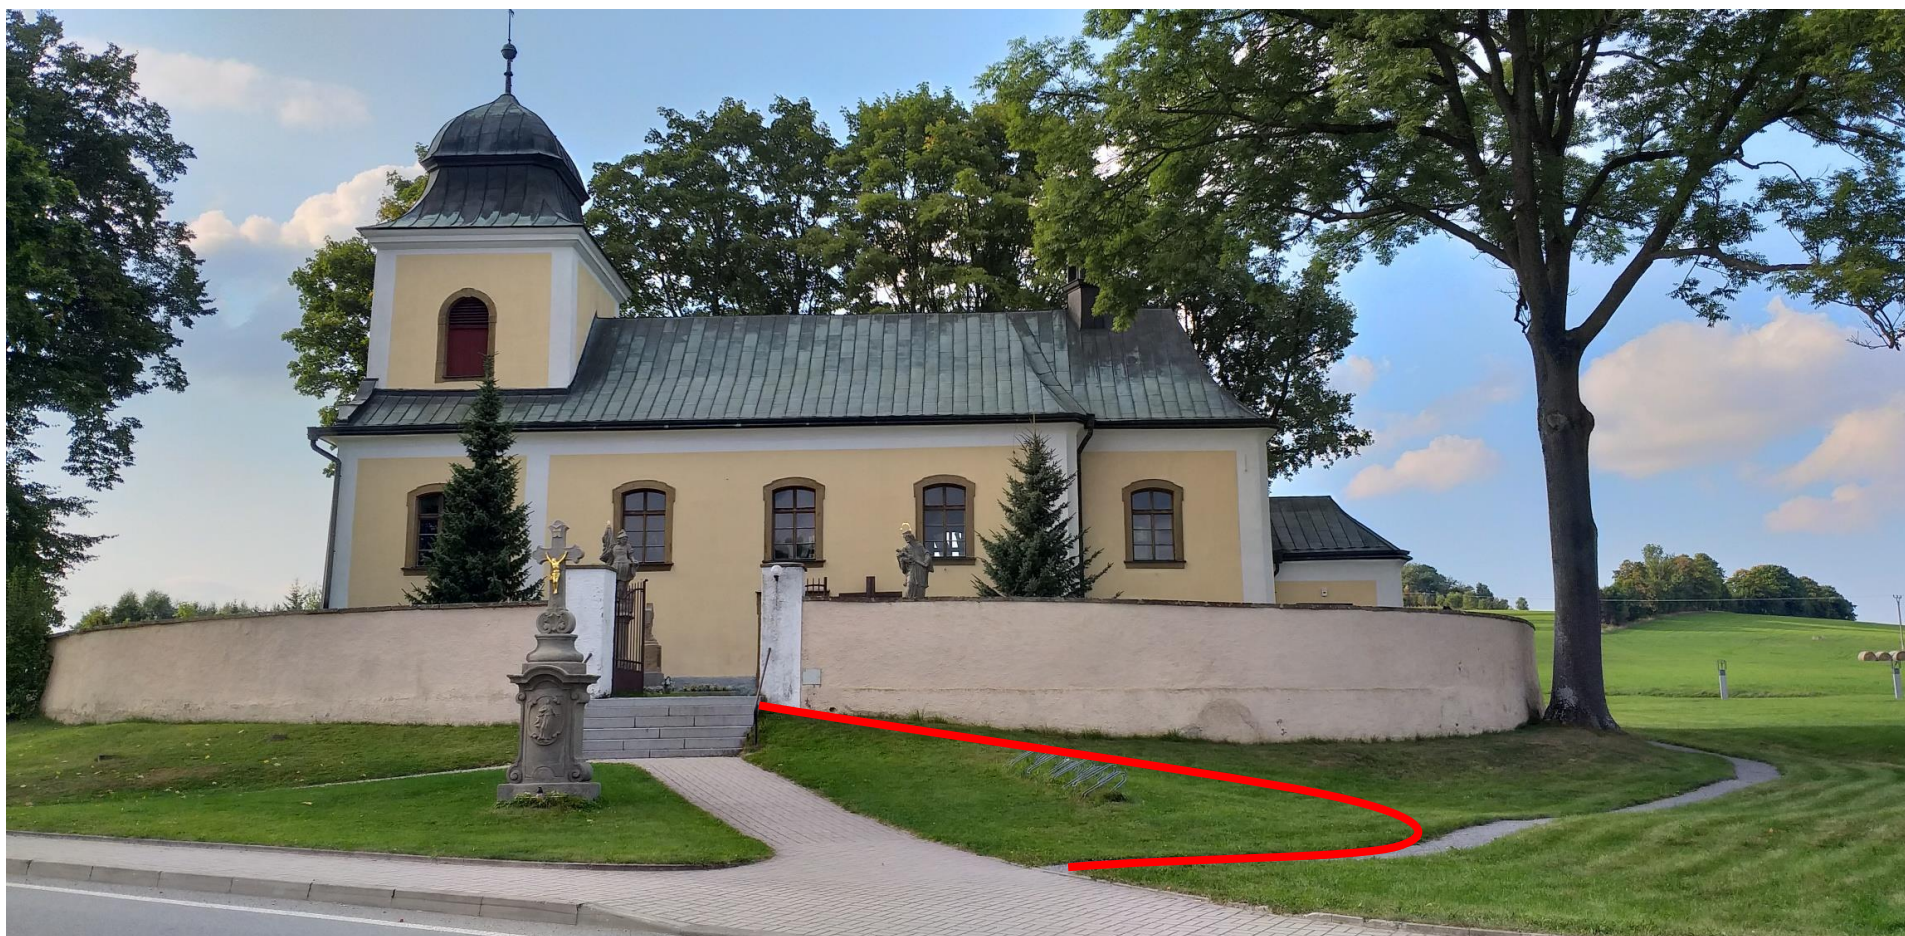
### **V3 VARIANTA č. 3 - Vybudování vstupu skrz ohradní zeď**

- místo s navazujícím napojením na zpevněné plochy uvnitř areálu kostela
- nutné vybudování přístupového zpevněného chodníku
- dobrá dostupová vzdálenost od parkoviště a hlavního vstupu
- nevýhoda výškové nerovnosti terénu před a za ohradní zdí

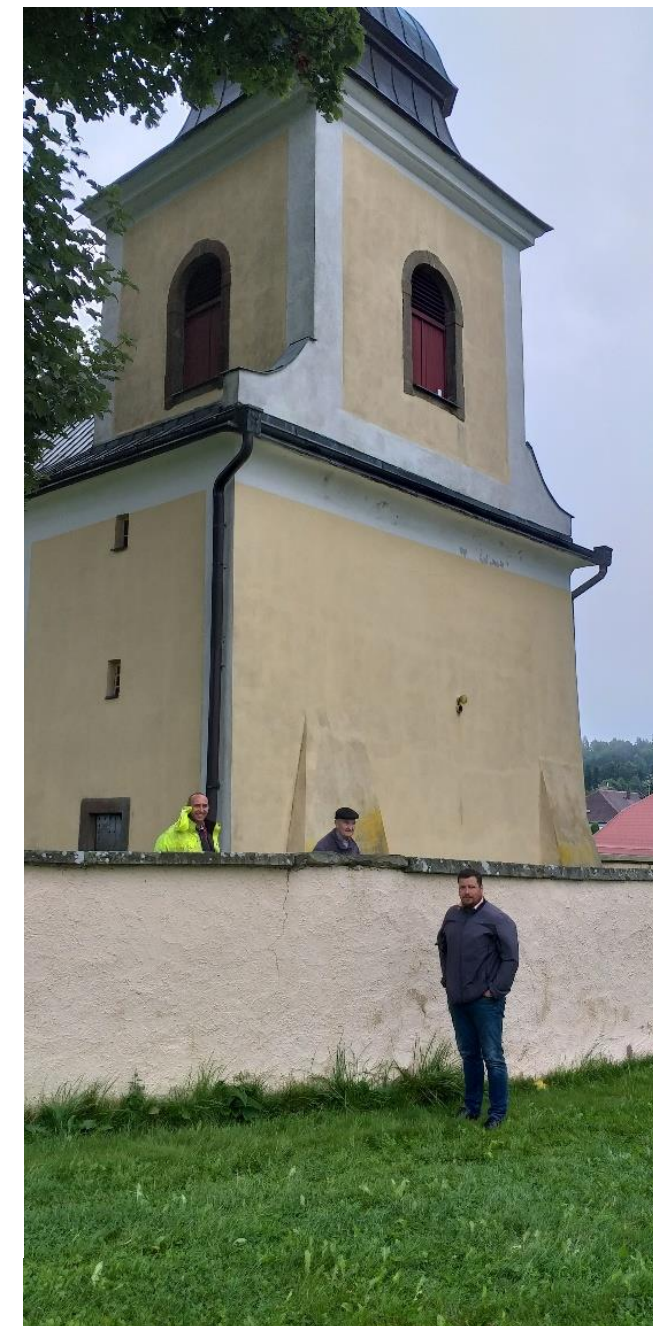
#### **V4 VARIANTA č. 4 - Vybudování vstupu skrz ohradní zeď**

- provedení v místě stávajícího poškození ohradní zdi ( trhliny)
- místo s navazujícím napojením na zpevněné plochy uvnitř areálu kostela
- přístup navazující na stávající zpevněné mlatové plochy parku mezi kostelem a farou
- není proveden zpevněný přístup od komunikace do parku, pouze travnatá plocha  
nutné dobudování přístupového zpevněného chodníku
- delší dostupová vzdálenost od parkoviště a hlavního vstupu

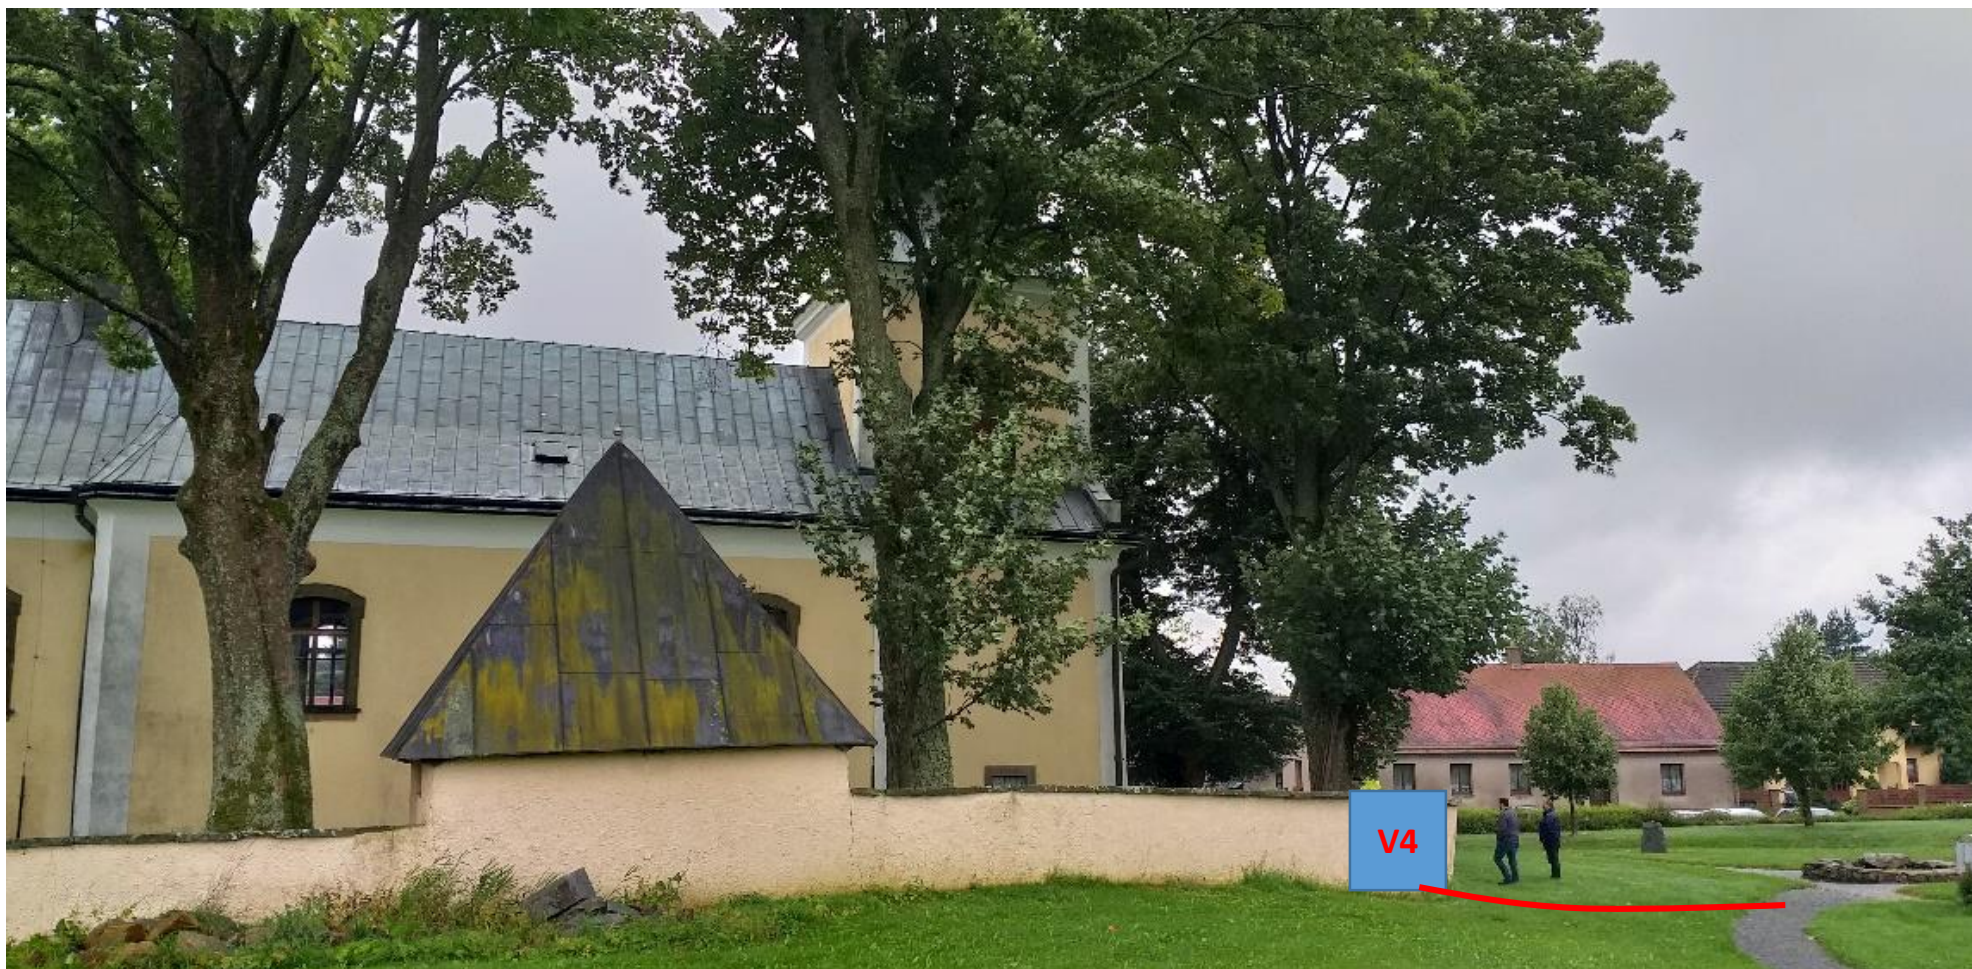
## V5 VARIANTA č. 5 - Vybudování vstupu skrz ohradní zeď

- v blízkosti bývalé márnice, místo bez navazujícím napojením na zpevněné plochy uvnitř areálu kostela (nutné nové napojení na stávající zpevněné plochy)
- přístup navazující na stávající zpevněné mlatové plochy okruhu křížové cesty
- dlouhá dostupová vzdálenost od hlavního vstupu
- nutné kácení dřevin (1ks)

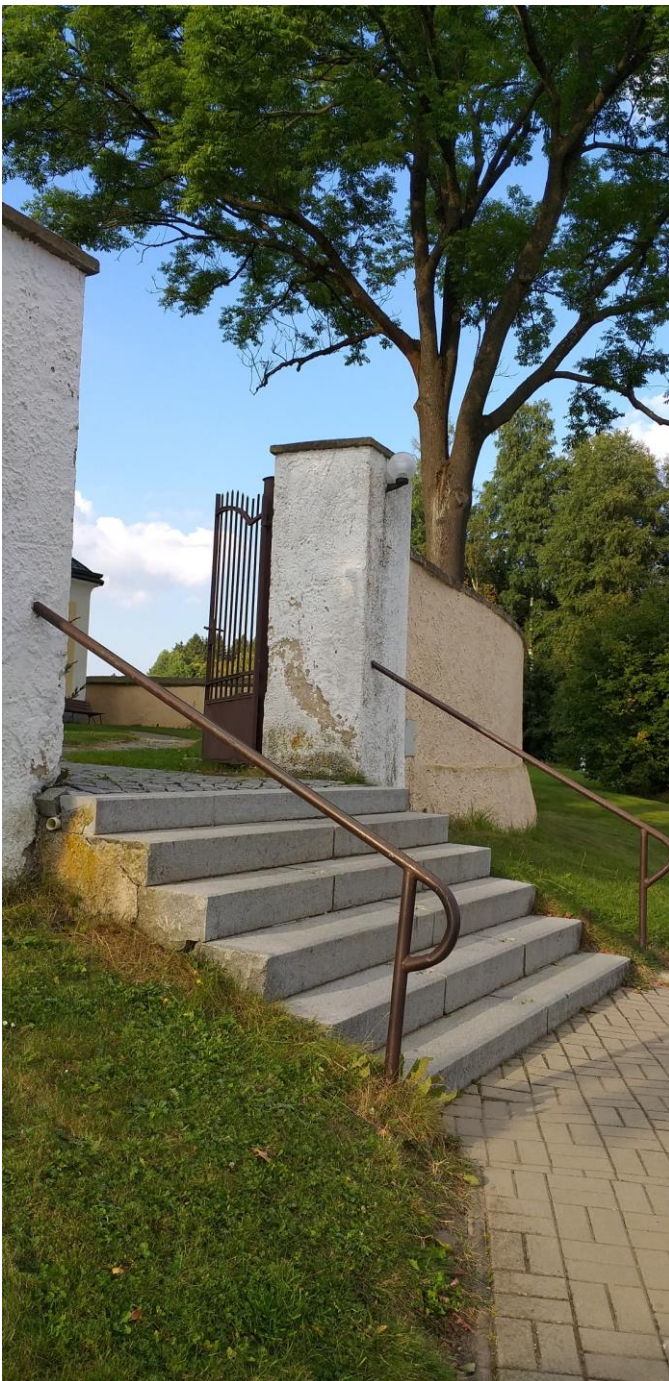
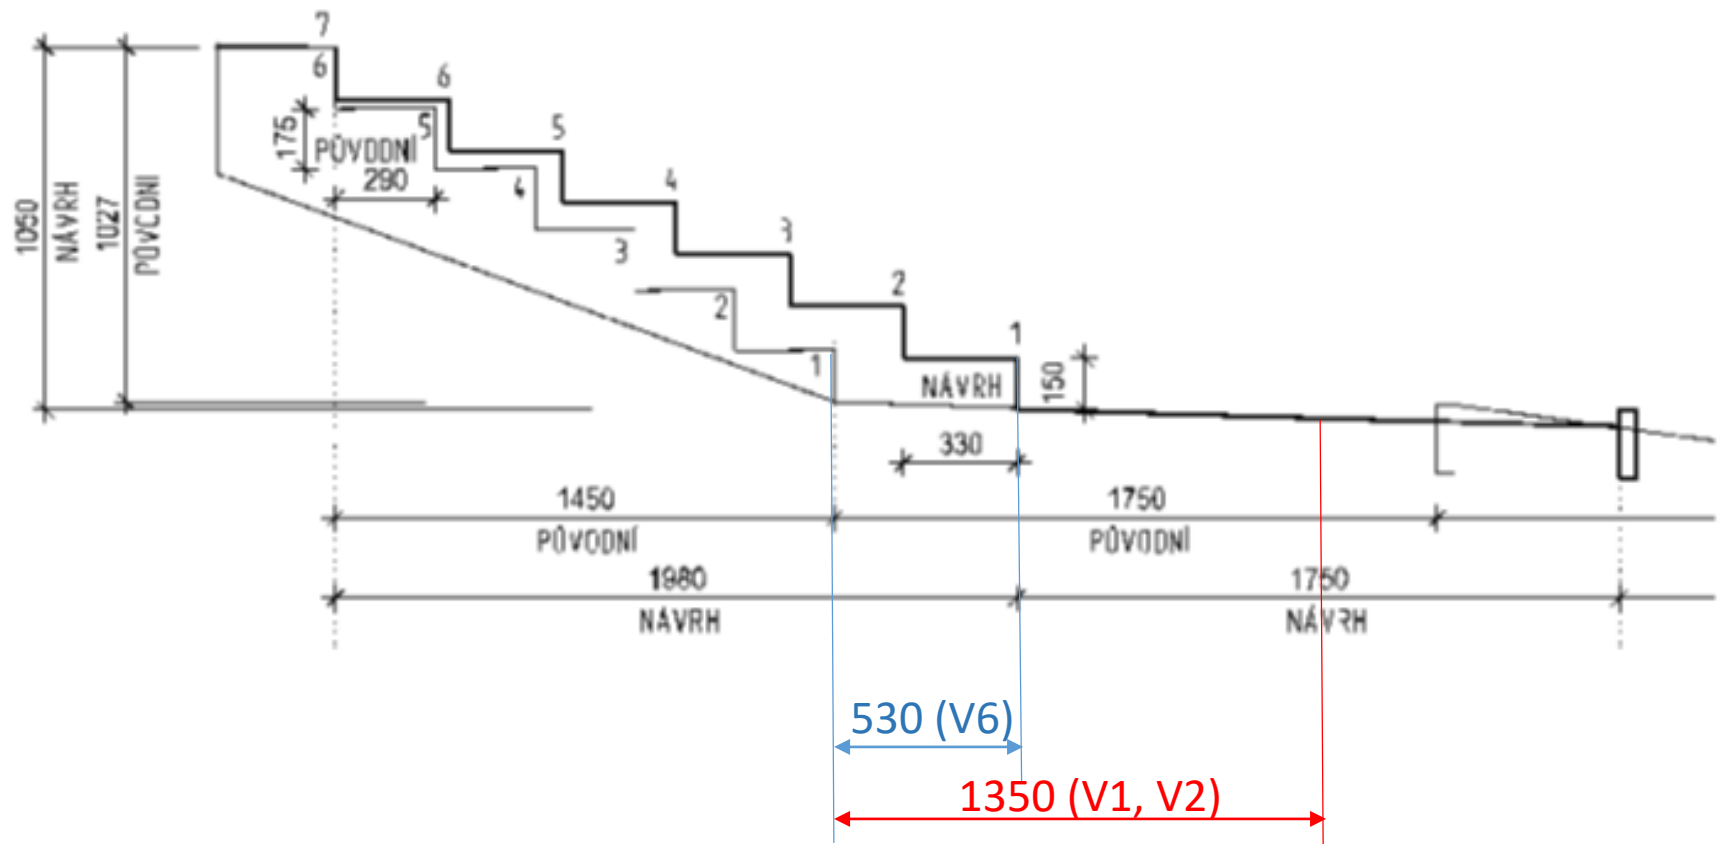
## V6 VARIANTA č. 6 - Rekonstrukce stávajícího schodiště

- provedení s více stupni - nyní 6 schodů. návrh 7 ( pohodlnější pro starší lidi)
- úprava chodníku před schodištěm - rozšíření

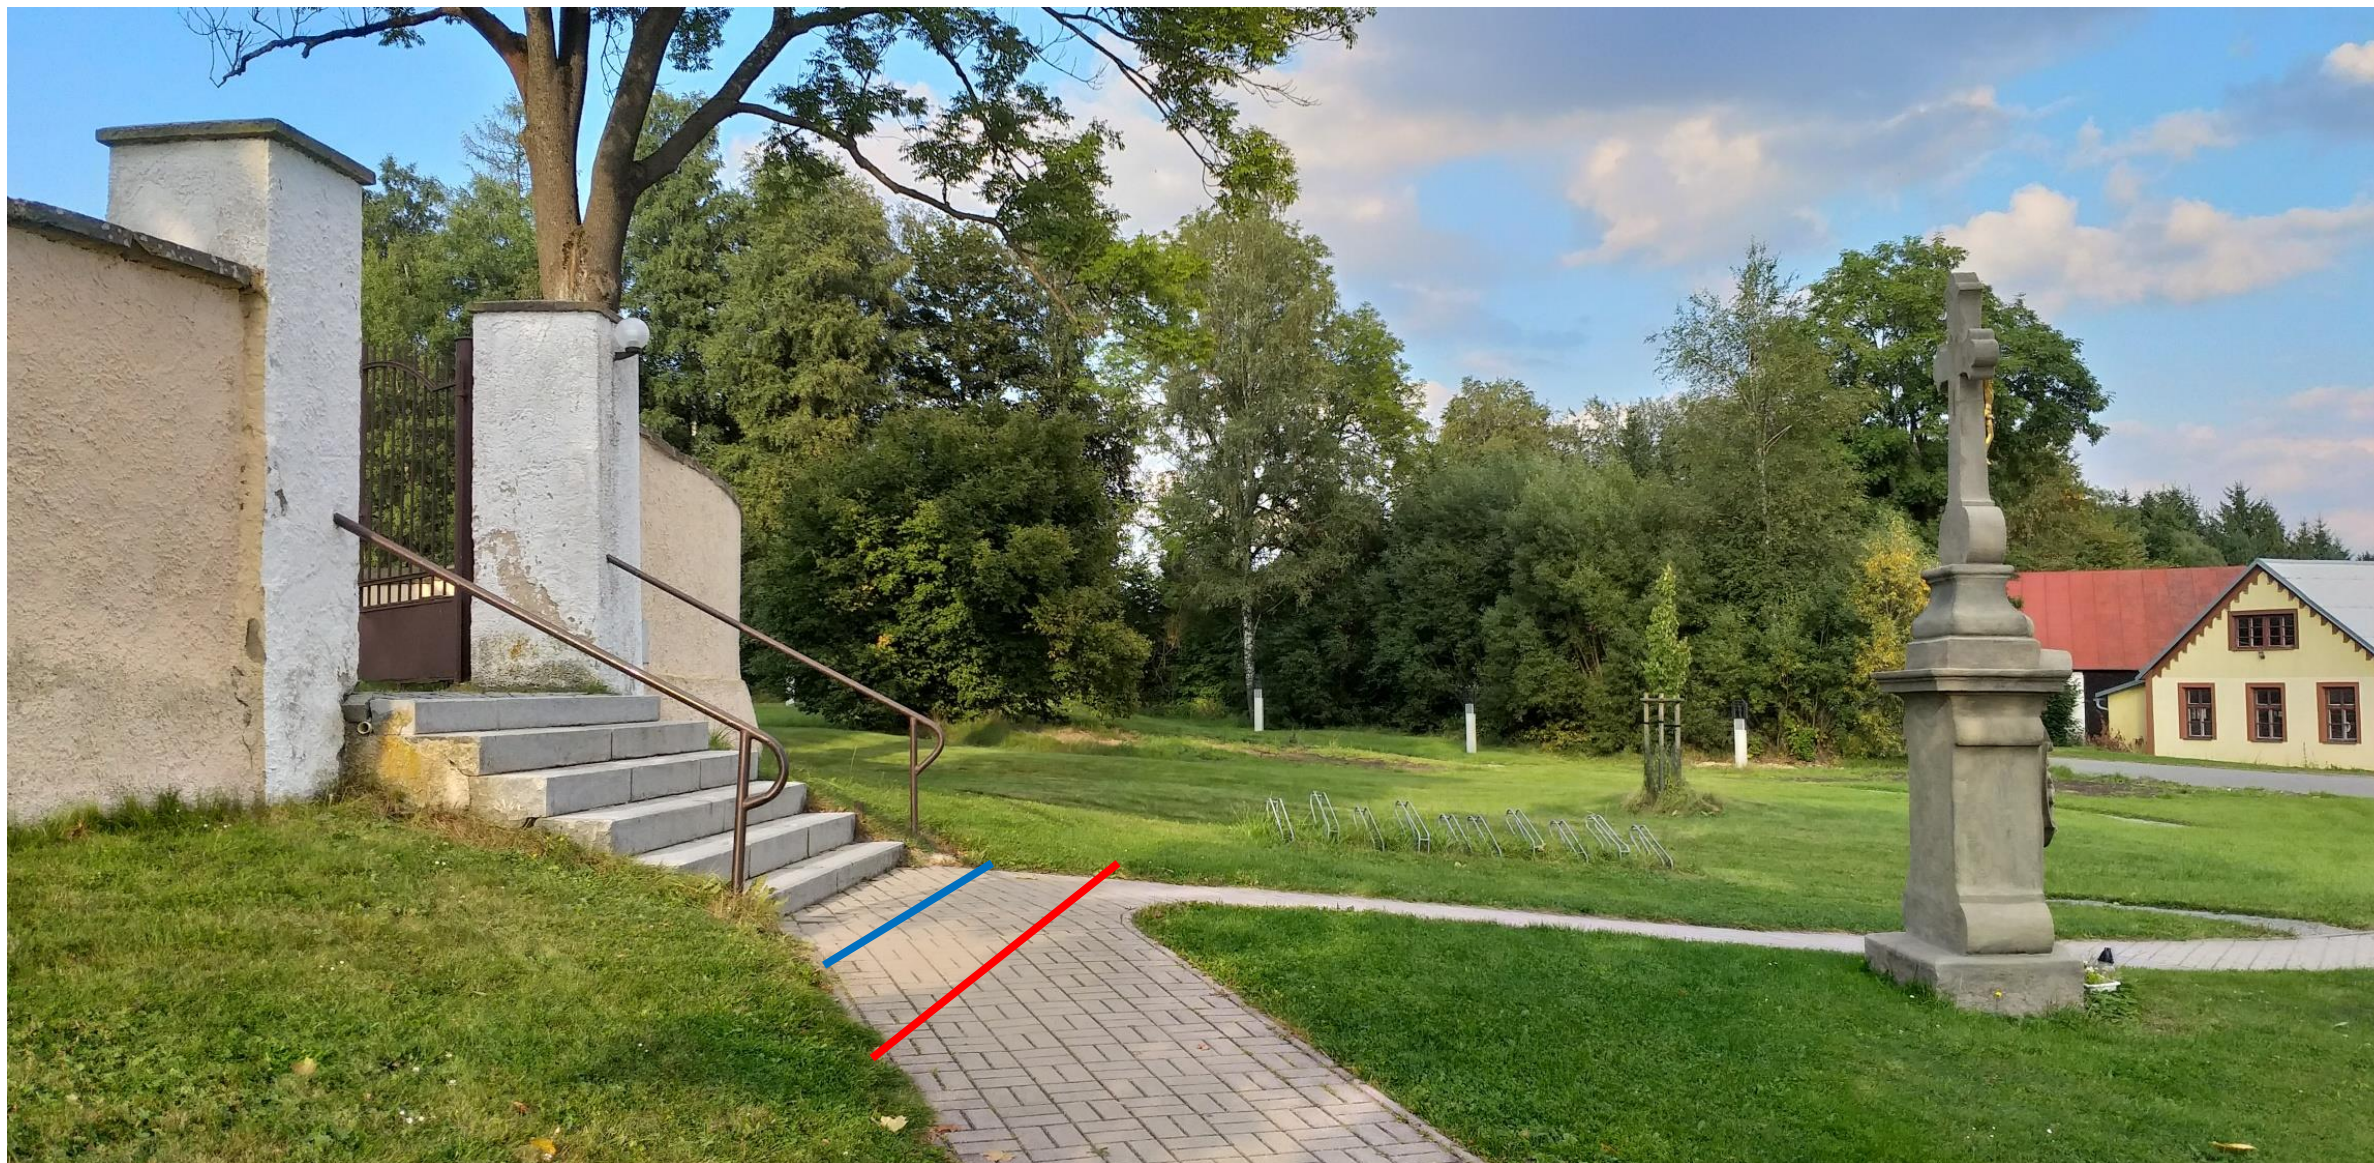
Posunutí variant V1, V2, V6 nového schodiště od původního

- **V1, V2** – posunutí nového schodiště od současného o cca 135 cm
- **V6** – posunutí nového schodiště od současného o cca 53 cm
